kuća Moise, Cres  
 fragment zidnog oslika vijenca  
**osnovni crtež**

kuća Moise, Cres  
 fragment zidnog oslika vijenca  
 dokumentacija stanja očuvanosti -  
 oštećenja *intonaca*

kuća Moise, Cres  
 fragment zidnog oslika vijenca  
 dokumentacija stanja očuvanosti -  
**oštećenja slikanog sloja**

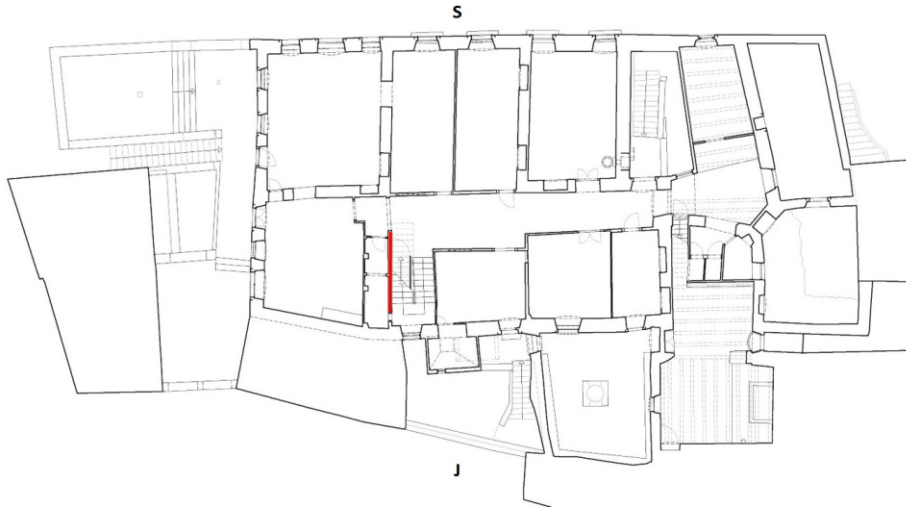
1.

osnovni crtež

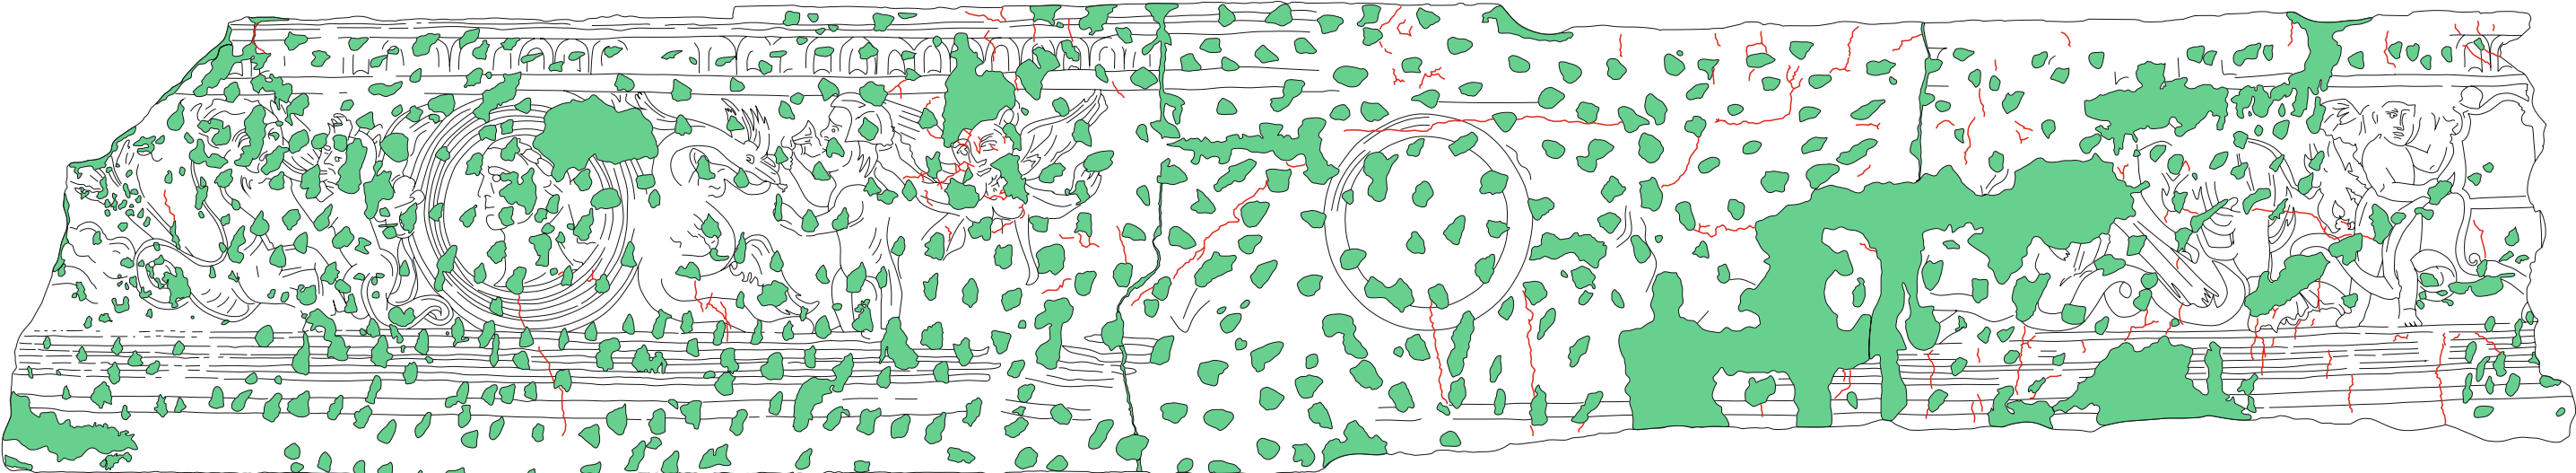
2.

Legenda		Tlocrt prvog kata	lokalitet	Cres
	osnovni crtež		objekt	kuća Moise
	pukotina u sloju <i>intonaca</i>		smještaj u objektu	prvi kat, središnji salon, južni dio zapadnog zida
	nedostatak <i>intonaca</i> - lakuna		naziv slike	fragment oslika vijenca
			tehnika izvedbe	zidna slika
			autor	nepoznat
			vrijeme nastanka	16. stoljeće
			mjerilo	1 : 10
			voditeljica radova	konz. rest. Nives Maksimović Vasev
			mentorica/ komentor	doc. mr. art. Neva Pološki, konz.-rest. Miroslav Jelenčić mag. art.
			crtale i obradile	Ivana Dragozet i Lara Jurki

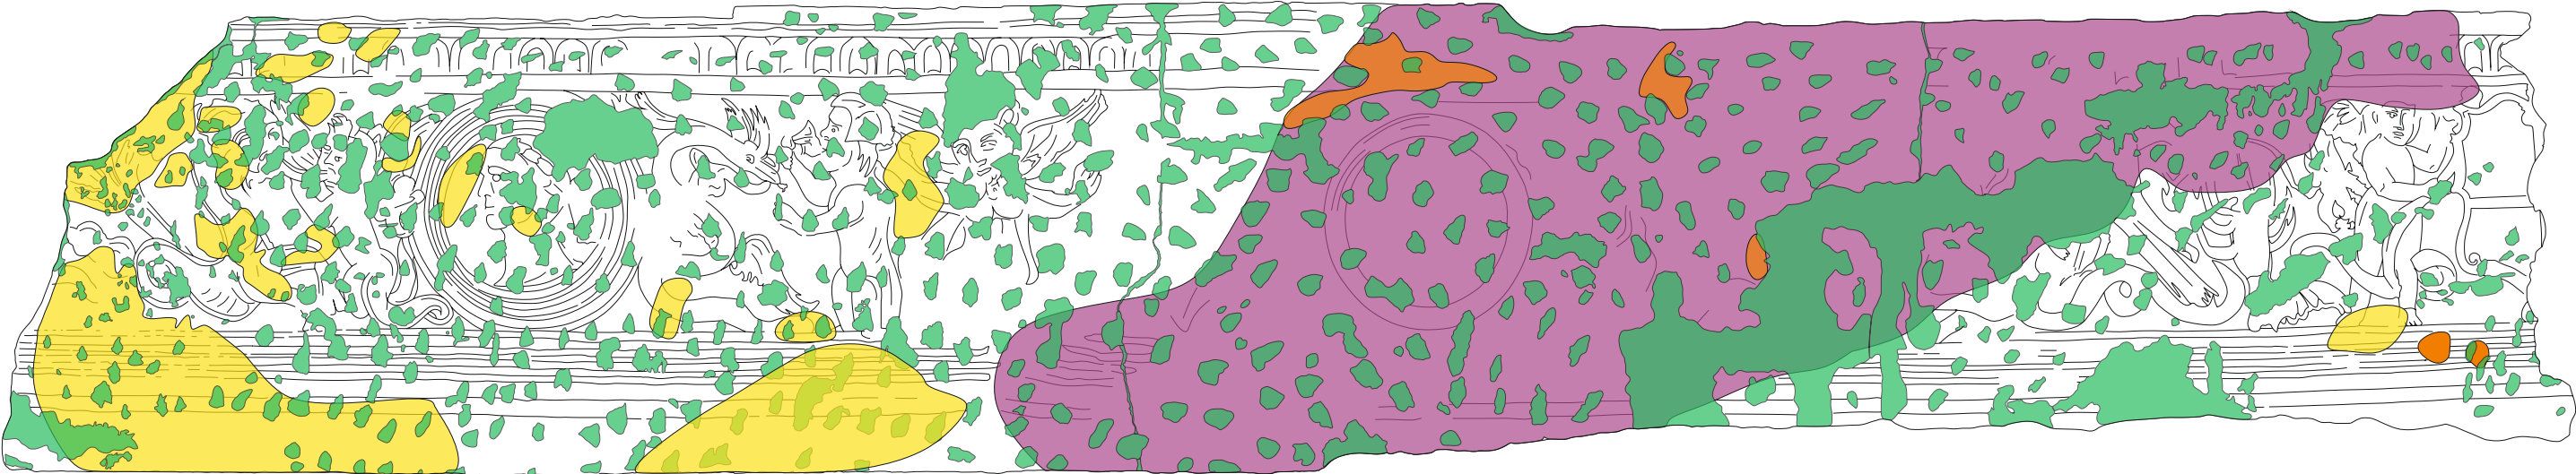
3.

nedostatak intonaca - lakune		smještaj u objektu	prvi kat, središnji salon, južni dio zapadnog zida

potpuni nedostatak slikanog sloja - ispran		naziv slike	fragment oslika vijenca

djelomični nedostatak slikanog sloja -ljuskasto odvajanje		tehnika izvedbe	zidna slika

djelomični nedostatak slikanog sloja - stanjen slikani sloj		autor	nepoznat
			vrijeme nastanka	16. stoljeće
			mjerilo	1 : 10
			voditeljica radova	konz. rest. Nives Maksimović Vasev
			mentorica/ komentor	doc. mr. art. Neva Pološki, konz.-rest. Miroslav Jelenčić mag. art.
			crtale i obradile	Ivana Dragozet i Lara Jurki
